113年度局限空間作業危害預防實務 操作教育訓練

主辦單位：財團法人職業災害預防及重建中心

執行單位：中華民國工礦安全衛生技師公會全國聯合會

汗(廢)水下水道清淤作業

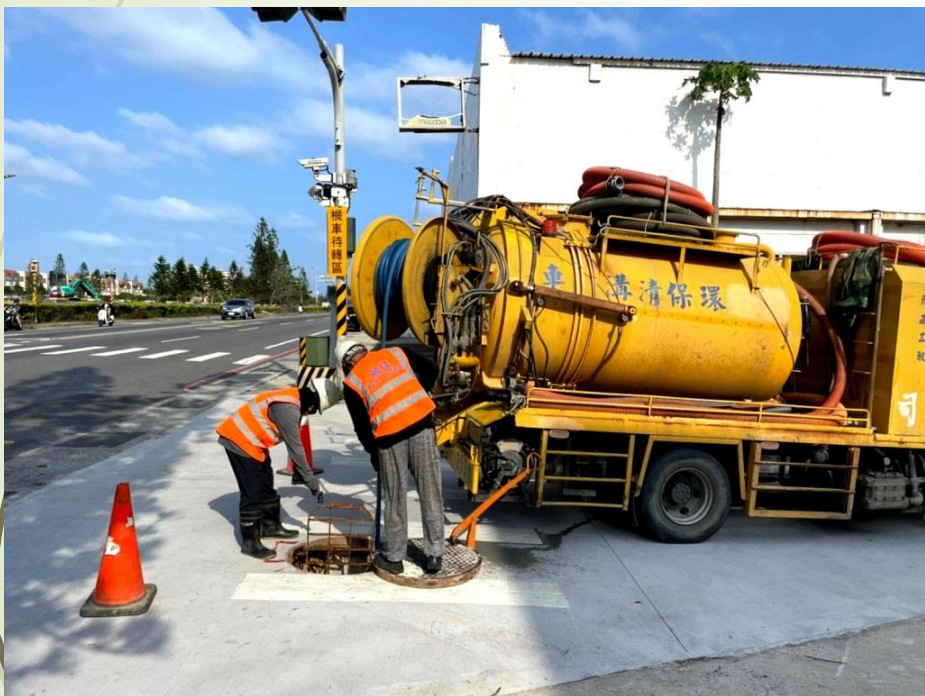
管徑 800mm 以下的管線一般用高壓清洗車清淤

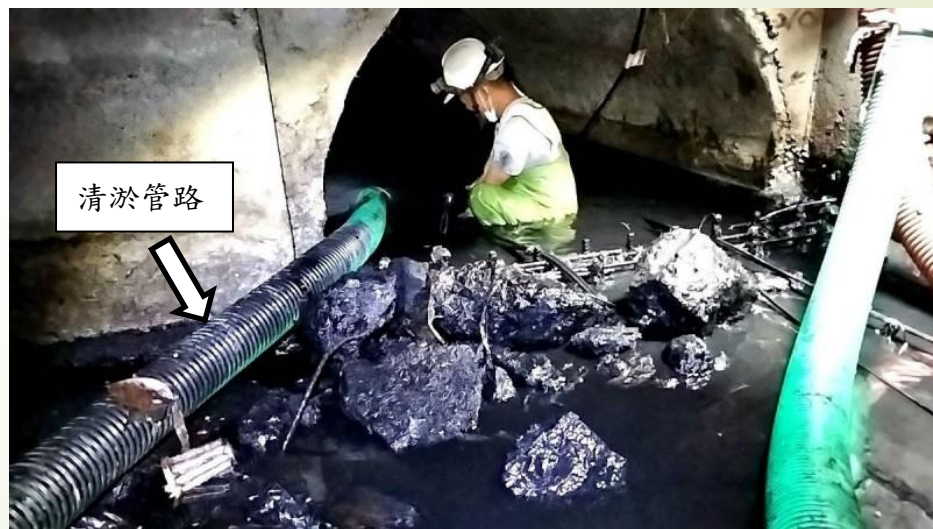
管徑 800mm 以上的管線應由管線內作業員進行清淤

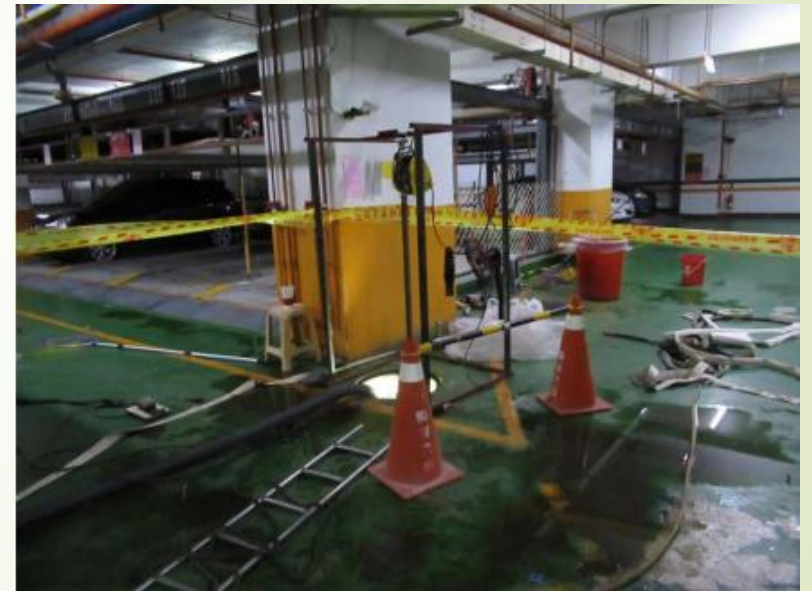
災害發生場所未置備監測儀器、換氣裝置等相關安全措施

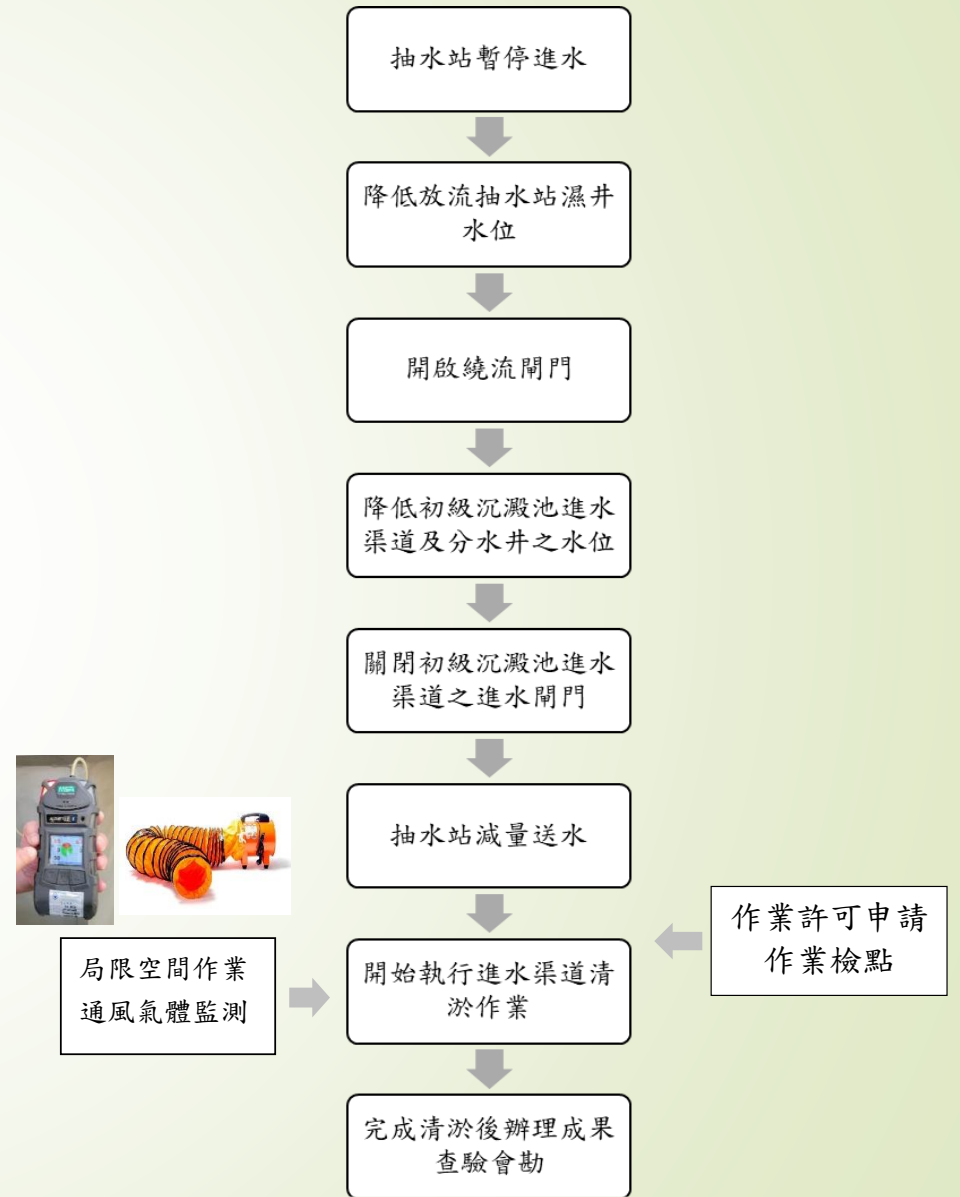
沉澱池進流渠清淤作業標準流程

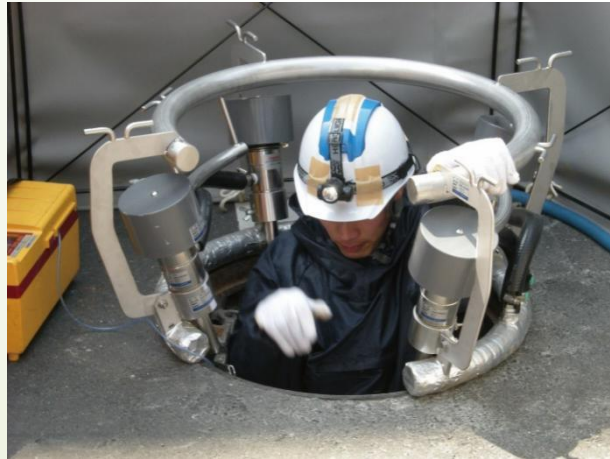
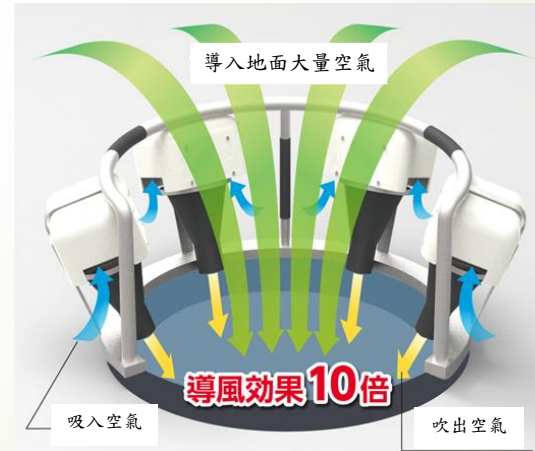
- 可採用新款通風設備(無翼扇形送風機，如圖)，不須使用風管直接從人孔送風，並在另一處人孔進行排風，使下水道作業環境中可產生空氣對流，並維持連續通風，可有效通風及排出有害氣體，此通風設備可在狹小局限作業空間可參考此通風方式，可避免人員在狹小空間作業，因作業環境無法持續通風而衍生缺氧、中毒等職災。

無翼扇形送風機(圖片諾迪股份有限公司提供)

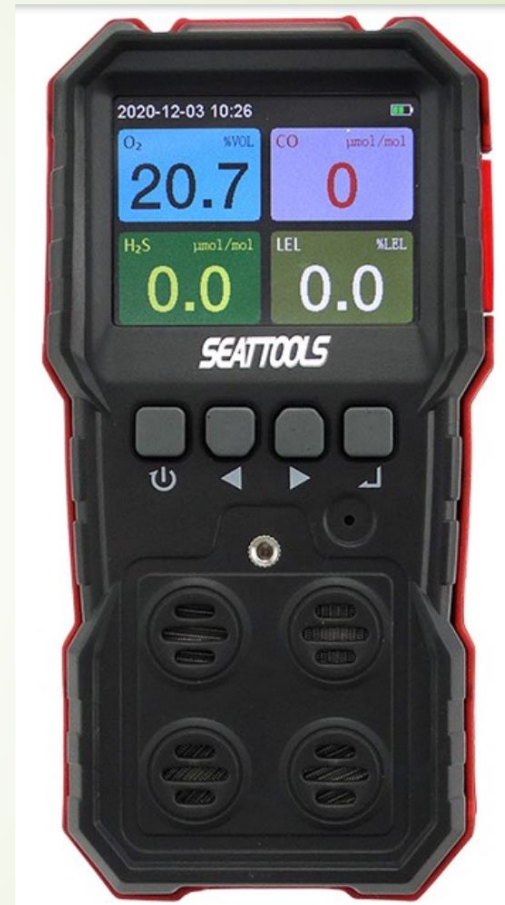
- ▶ 一般下水道環境監測係在局限空間作業環境外部施測，人員在狹小空間作業時，從局限空間外部測得確切之氧氣及有害氣體濃度，有其技術上之困難。此時優先使用**主動式氣體偵測器**施測，最後才需要作業人員使用攜帶型氣體監測器，才能有效測得作業點實際之氧氣及有害氣體濃度。

四用氣體偵測器(經 CE、FCC、歐盟認可)

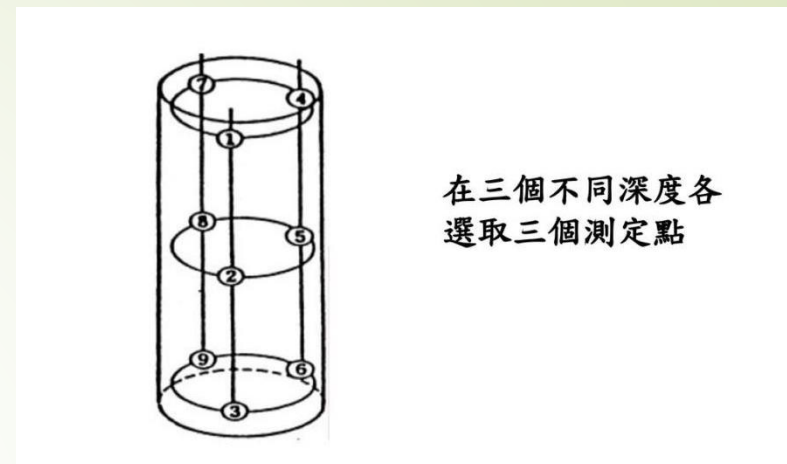
- ▶ 有發生突出侵入缺氧空氣之位置。
- ▶ 垂直方向與水平方向各選三個以上測點。
- ▶ 勞工進入可能滯留之位置且測定位置需配合作業人員之**呼吸帶**。
- ▶ 前項確認結果應予記錄，並保存三年。

人孔、坑、井之監測位置

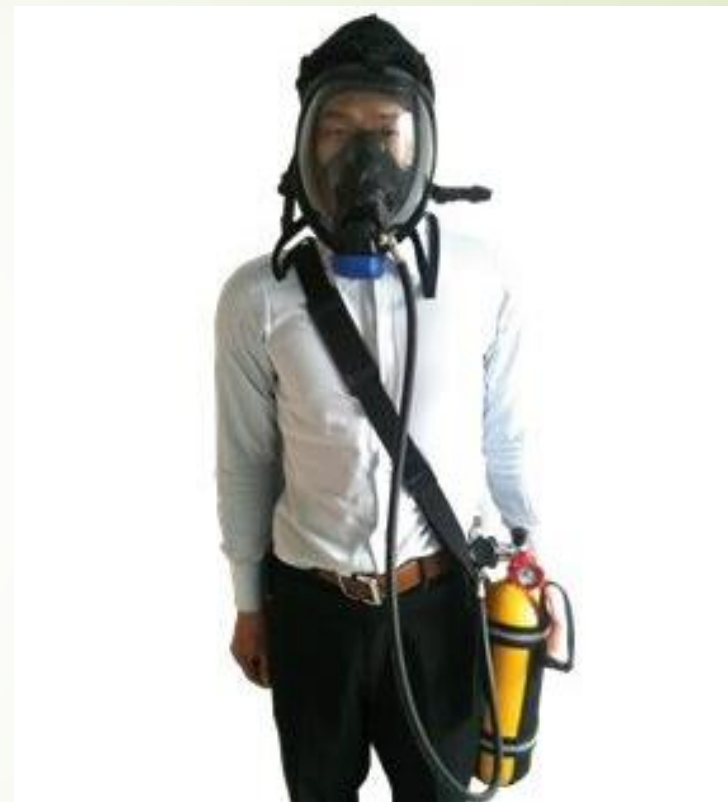
- ▶ 作業勞工應接受過呼吸防護具相關訓練，並在作業主管監督下使用呼吸防護具。
- ▶ 應定期妥善的實施清潔及檢查鋼瓶、壓力錶、呼吸面罩、輸氣管等是否符合有效性狀態，並搭配呼吸防護計畫。
- ▶ 空氣回填之空氣品質須符合我國CNS 14258 Z3035 標準規定。
- ▶ 建置一套確認正確使用空氣鋼瓶及空壓機的作業程序。
- ▶ 執行確立的預防措施，以避免不正確地使用輸氣管接頭與錯接管線。
- ▶ 執行確立的預防措施，避免使用空壓機時周遭環境有引擎排放一氧化碳等廢氣暴露之虞。

自攜式空氣呼吸器

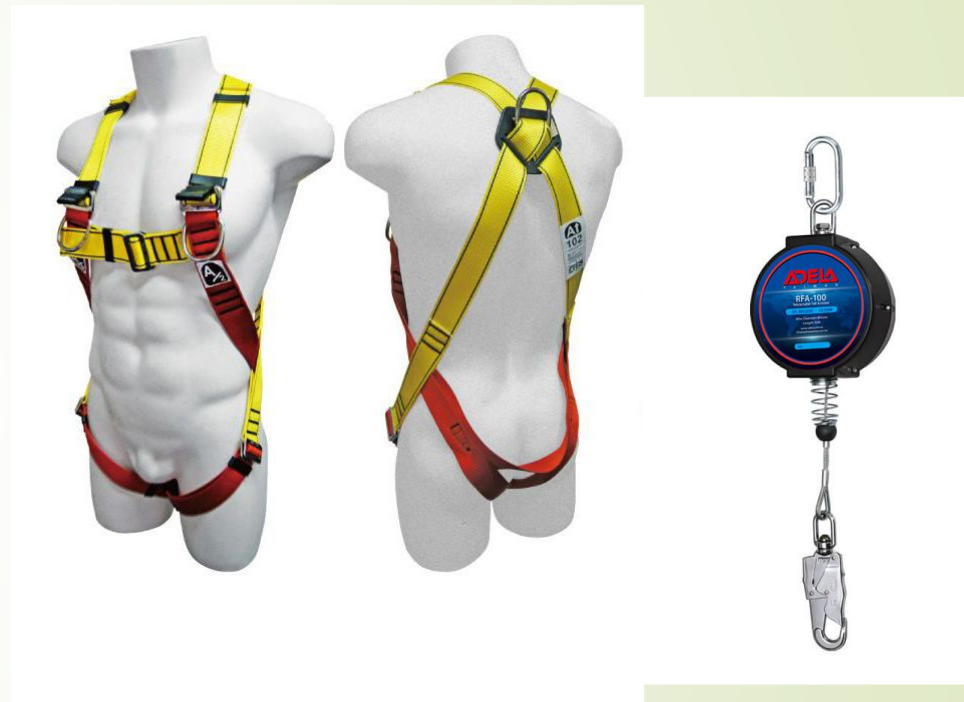
- 安全帶須依職業安全衛生設施規則第281條規定，採用符合國家標準 CNS 14253-1 同等以上規定之全身背負式。
- 由背後D型環抓住安全帶，搖動一下安全帶，讓所有帶子都垂下來。
- 目視檢查安全帶及安全繩索有無損害的跡象。
- 使D型環位於背部兩肩頰骨中間。
- 連接腰部綁帶。
- 扣緊雙腿間大腿綁帶部分並連接大腿綁帶至另一端。
- 當所有帶子都扣上，拉緊所有調整扣環，使安全帶合身舒適，但能自由活動。
- 若安全帶包含胸前綁帶，調整其位置使胸前扣環能落於胸口區域中間的位置，並拉緊綁帶。

背負式安全帶

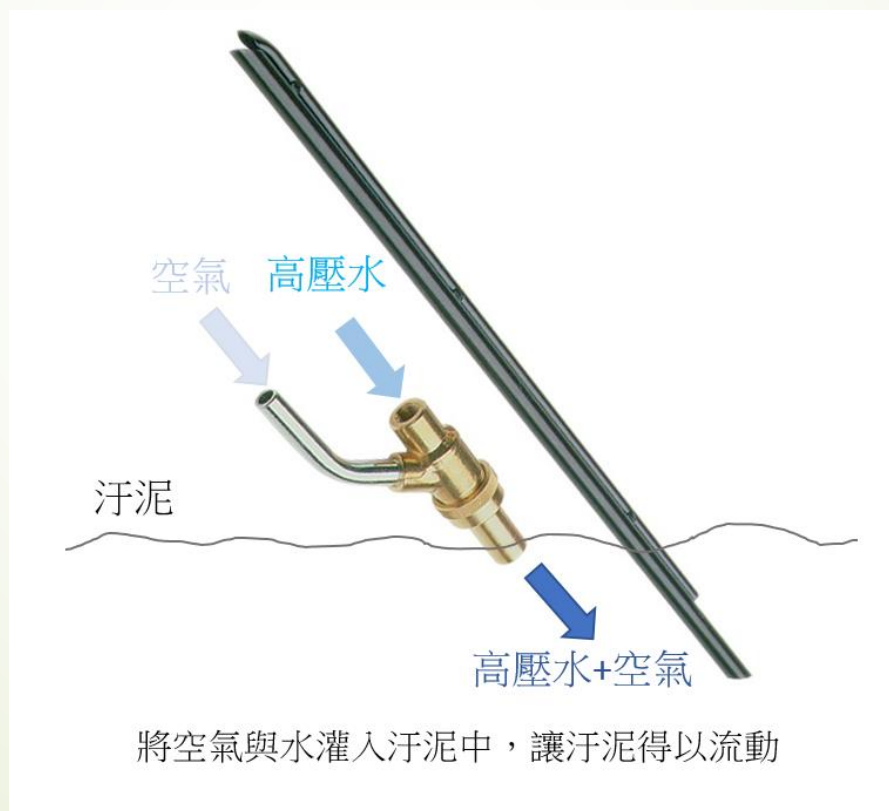
- 使用噴砂槍/倒鉤噴嘴搭配延伸桿（可增加射程）來進行水刀通管，能安全又快速完成汙(廢)水池清洗作業。

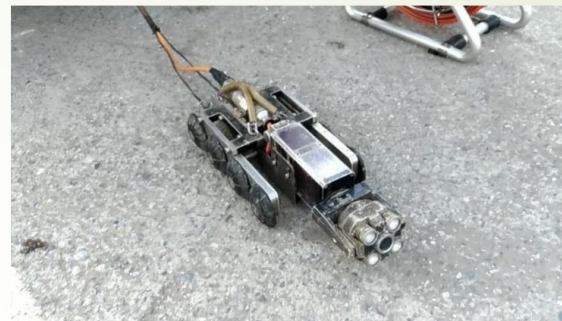
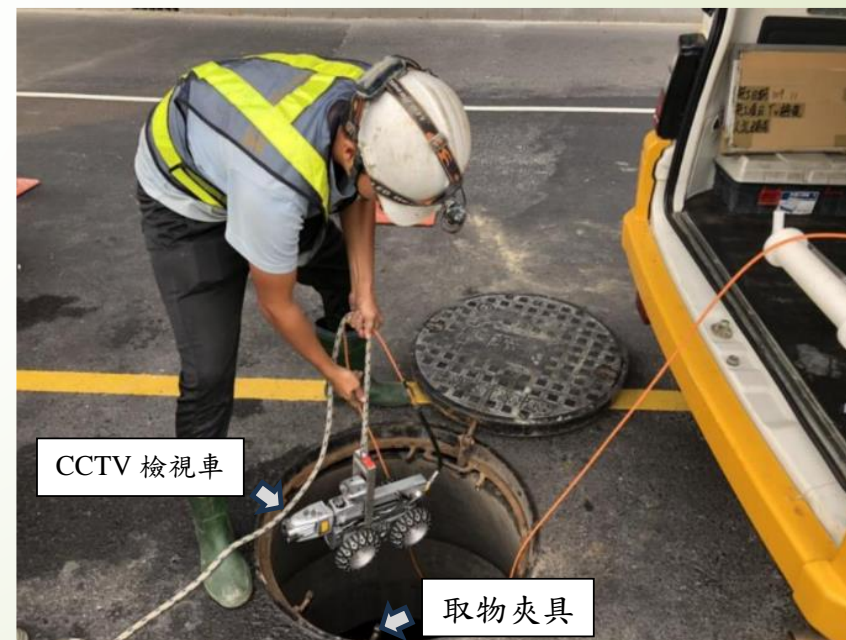
- 從地面遠程控制污水管線內的 CCTV 檢視車，利用檢視車上的投射光調查管線內的狀況，配合使用適當之夾具，夾出卡住之清淤工具。

使用管線內的 CCTV 檢視車及取物夾取出卡住之清淤工具

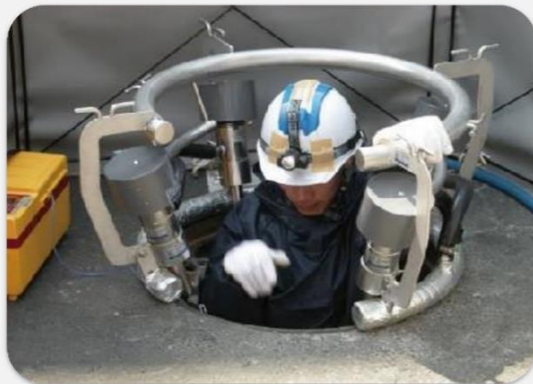
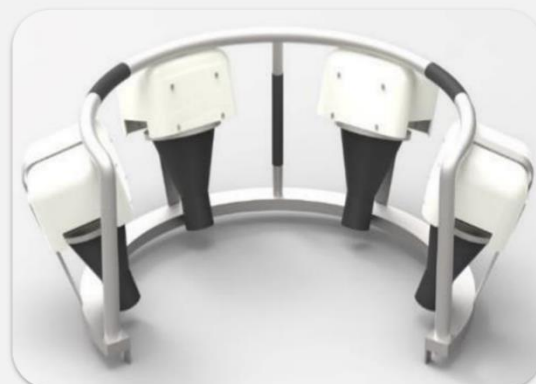
- 設施規則第29條之5規定：雇主使勞工於有危害勞工之虞之局限空間從事作業時，應設置適當通風換氣設備，並確認維持連續有效運轉，與該作業場所無缺氧及危害物質等造成勞工危害。惟下水道作業在遭遇狹小空間時，人員若在此環境作業時，通風管路並無法進入此位置，在通風無法持續進行時，人員可能會暴露在缺氧、中毒危害。
- 目前有新款通風設備(無翼扇形送風機，如圖)，不須使用風管直接從人孔送風，並在另一處人孔進行排風，使下水道作業環境中可產生空氣對流，並維持連續通風，可有效排出缺氧空氣及有害氣體，此通風設備值得在下水道等局限空間作業環境進行推廣。

- 使用清淤機器人代替人工作業，或以遙控方式進行作業，使人員遠離有害作業環境，即可免除人員暴露危害之風險。
- 水道作業在遭遇狹小空間時，可使用新款通風設備(無翼扇型送風機)，不須使用風管直接從人孔送風，並在另一處人孔進行排風，使下水道作業環境中可產生空氣對流，並維持連續通風，可有效排出缺氧空氣及有害氣體，可避免人員在狹小空間作業，因作業環境無法持續通風而衍生缺氧、中毒等職災。

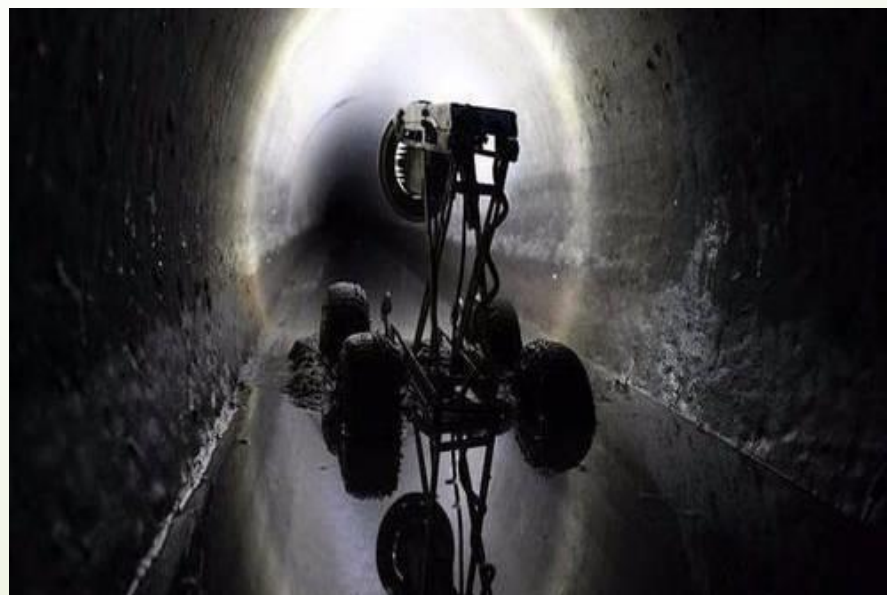
- 使用清淤機器人(如圖)代替人工作業，或以遙控方式進行作業，作業人員不須進入局限空間，使人員遠離有害作業環境，即可免除人員暴露危害之風險。

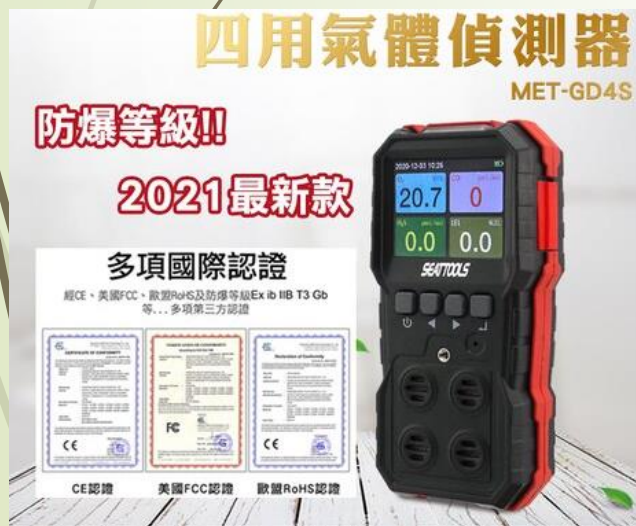
在三個不同深度各
選取三個測定點

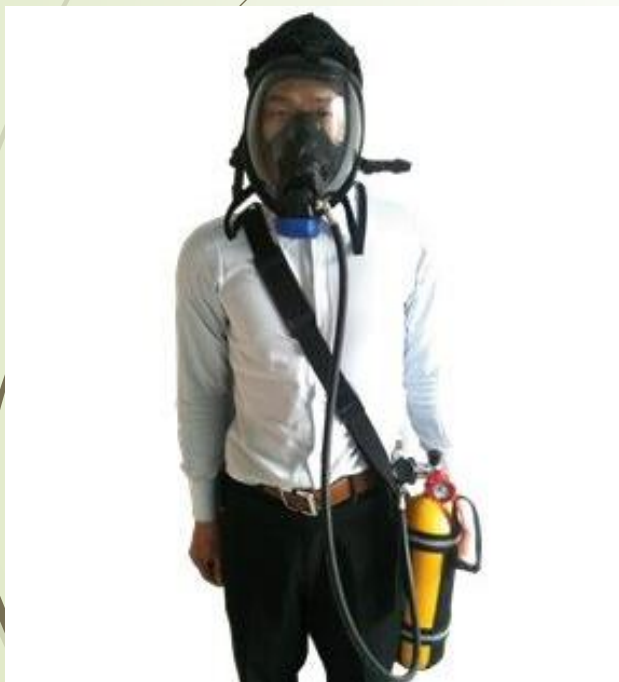
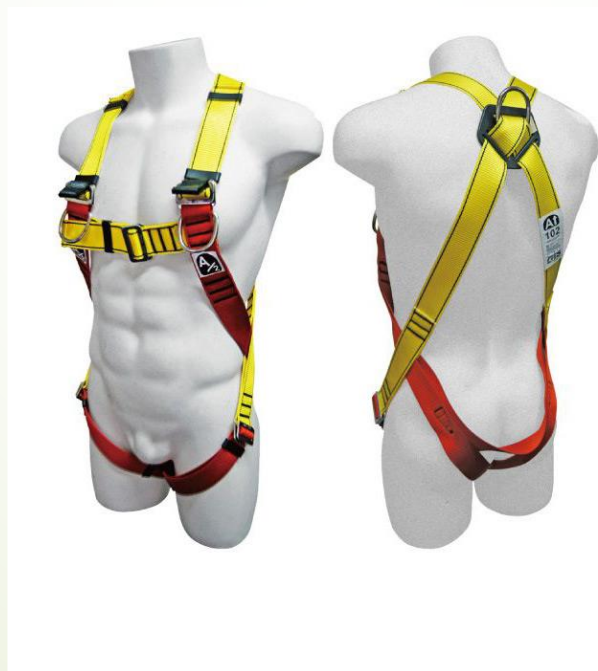
- 當下水道(清淤)作業因突然氧氣濃度不足，或大量有害氣體釋出，此時應先通風、測定...等，若有人員受困於下水道內，救援人員除須戴用空氣呼吸器及背負式安全帶，並應使用吊掛用三腳支撐架將受困人員脫救至入口外。

背負式安全帶

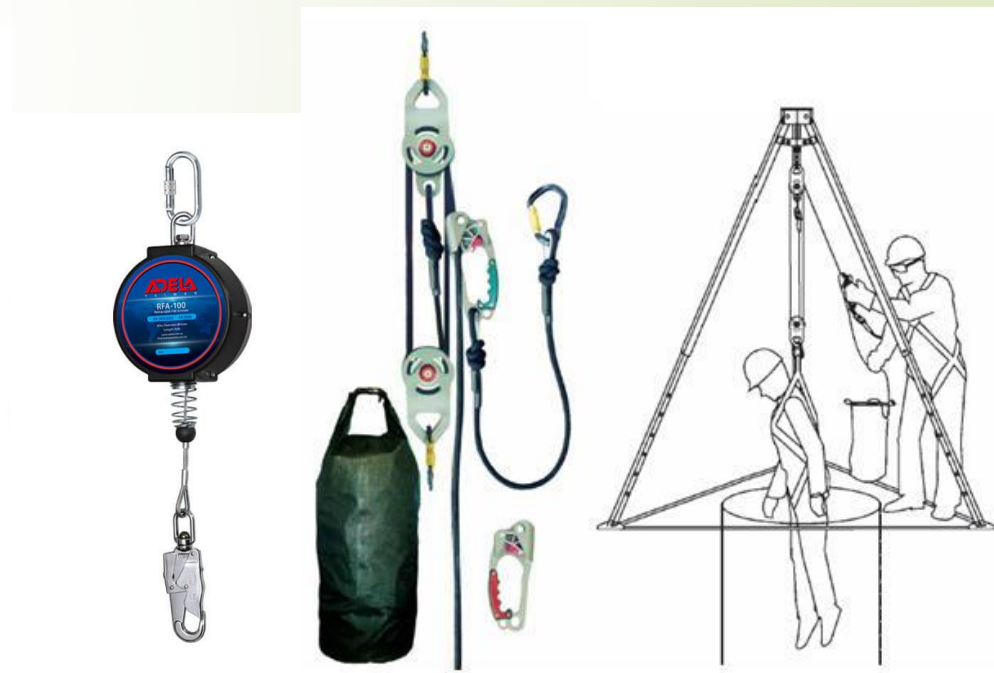
捲揚式防墜器
